CEGGIA

PIANO PER L'ELIMINAZIONE
DELLE BARRIERE ARCHITETTONICHE

Schede di analisi parcheggi

Rilievo stato di fatto: Dic. 95

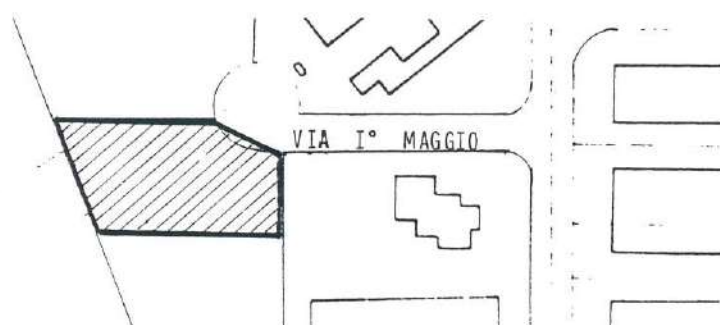
Parcheggio n. 1

Parcheggio in zona

Posti macchina n. 45

Via I° Maggio - Z. I Nord

☒ Non a norma perché:

☒ Non esistono parcheggi riservati

- ☐ è mancante
- ☒ è insufficiente

Note: - nell'area insistono cassonetti rifiuti;
- esistenza di sbarre in altezza per divieto sosta nomadi.

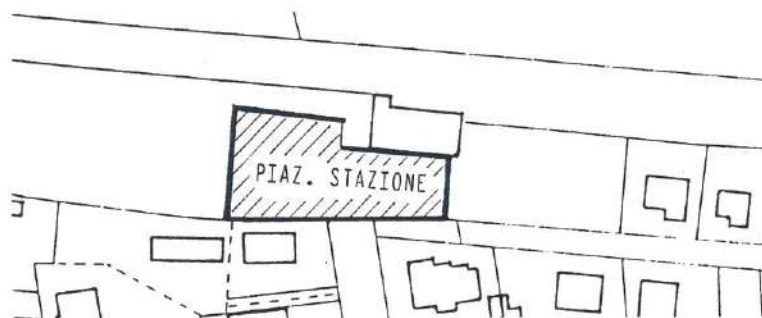
Parcheggio n. 3

Parcheggio in zona

Posti macchina n. 45

Piazza Stazione FF.SS.

☒ Non a norma perché:

☒ Non esistono parcheggi riservati

- ☒ è mancante
- ☐ è insufficiente

Note: - metà piazzale asfalto sconnesso;
- metà piazzale con fondo ghiaioso sconnesso.

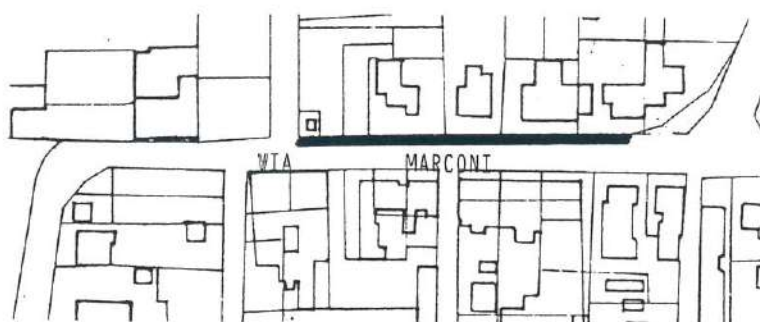
Parcheggio n. 8

Parcheggio in linea

Posti macchina n. 12

Via Marconi (Nord)

☒ Non a norma perché:

☒ Non esistono parcheggi riservati

- ☐ è mancante
- ☒ è insufficiente

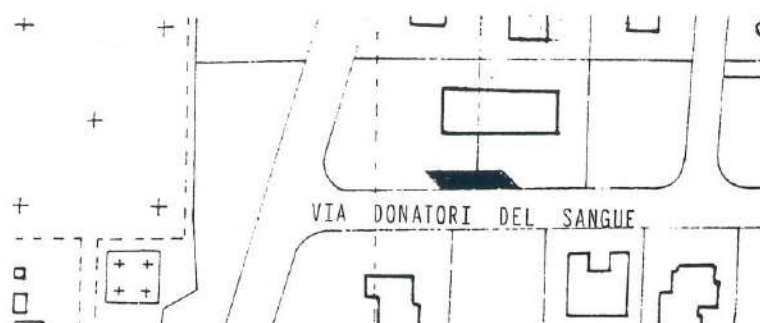
Parcheggio n. 12

Parcheggio a pettine

Posti macchina n. 7

Via Donatori del Sangue

☒ Non a norma perché:

☒ Non esistono parcheggi riservati

☒ è mancante

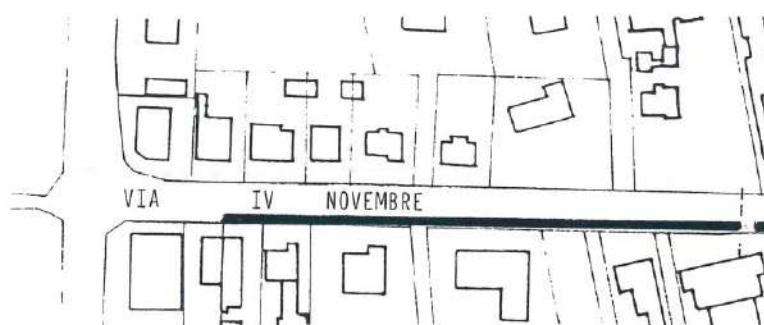
Parcheggio n. 16/a

Parcheggio in linea

Posti macchina n. 12

Via IV Novembre

☒ Non a norma perché:

☒ Non esistono parcheggi riservati

☒ è insufficiente

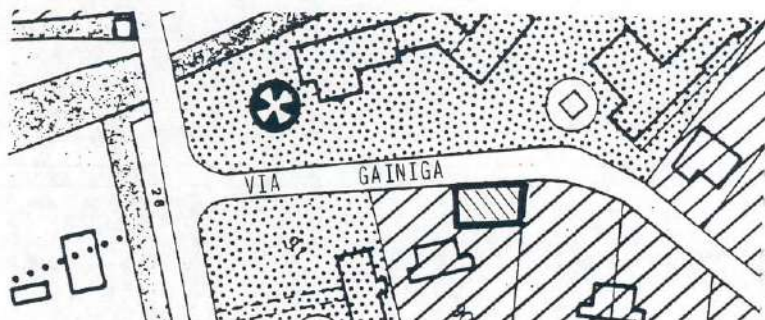
Parcheggio n. 24

Parcheggio in zona

Posti macchina n. 7
